ÉTUDE DE CAS : LANDFARMING

L'approche Assala pour restaurer la nature

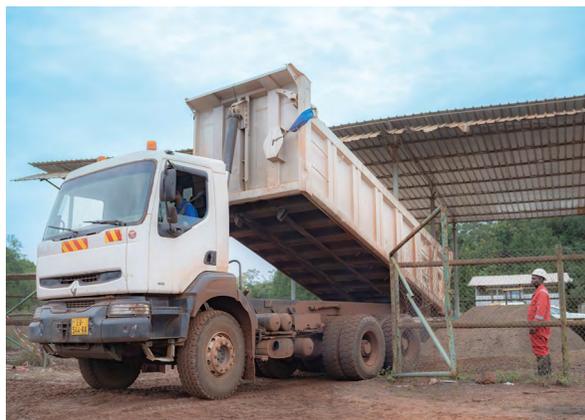
1 La terre contaminée est transportée en toute sécurité vers notre site d'enfouissement à Gamba.

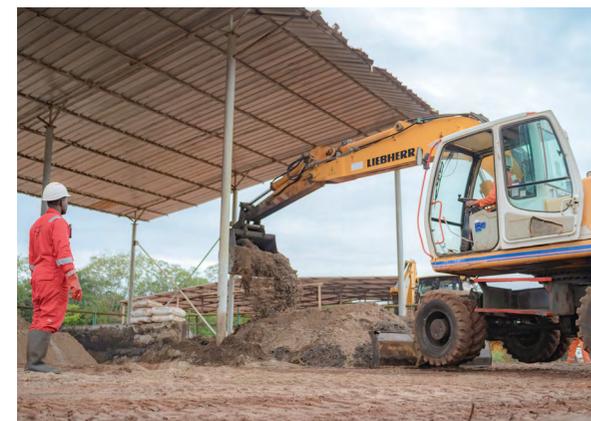
2 Des nutriments sont ajoutés et aérés pour améliorer l'efficacité du processus de traitement.

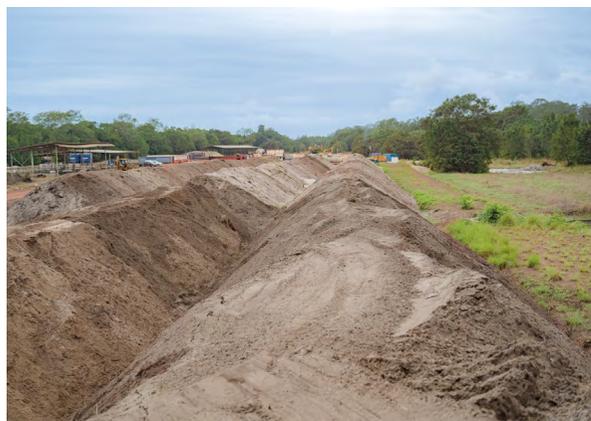
3 Les sols traités sont déplacés vers des emplacements équipés de revêtements spéciaux sur place, permettant ainsi une surveillance continue de la décomposition des hydrocarbures et de la qualité du sol.

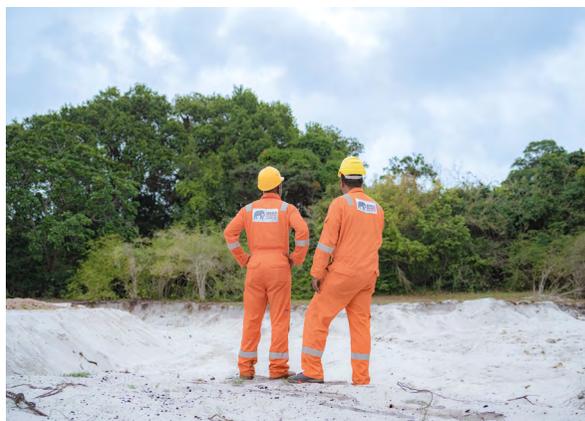
4 Une fois traitée à des niveaux conformes aux normes internationales, la terre est utilisée pour remblayer les terrains excavés et est recouverte d'une éco-couche pour favoriser la repousse.
